Memória e Profecia

o passado
religioso
presente
no hoje
de Araxá

Catálogo comemorativo da restauração da Igreja Matriz de São Domingos
de Araxá (MG).

Restauração

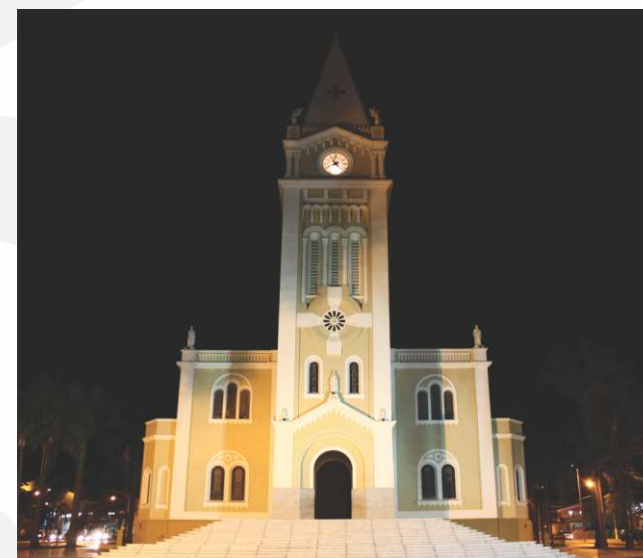
A composição do frontispício é simétrica e se divide em cinco painéis, dos quais o da torre, em plano avançado, é o central. O topo do pavimento possui um frontão com três estátuas. É também vazado por um grande arco, guarnecido por molduras em planos

diferenciados e com apliques de massa. O arremate é definido por uma cimalha perfilada. Ainda no frontispício destaca-se uma grande escadaria.

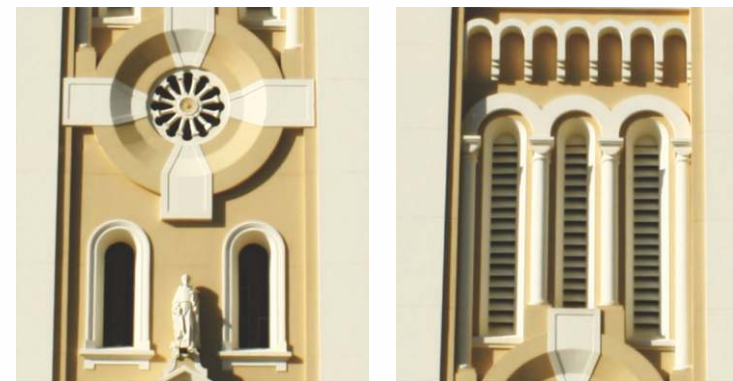
Um pouco mais acima, o conjunto é composto por uma **janela tripartida**, longuinha, também em arco pleno, decorada com moldura com capitel. Mais ao alto está um conjunto de apliques, em massa, a feitura de arcadas. A delimitação deste nível da torre é feita por cimalha perfilada apoiada em cachorrada.

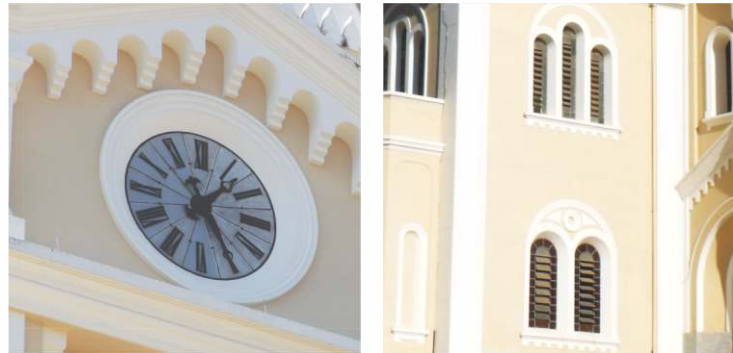
Ao lado do painel central, o plano do fundo é definido por um pano único de alvenaria. Esse pano é delimitado nos lados por pilastras ressaltadas, em cima por platibandas com decoração em alto relevo e possui ainda um embasamento na área inferior. As janelas são em arco pleno com moldura em massa. No primeiro nível existem **janelas bipartidas**; já no nível do coro elas são **tripartidas**. Sobre a platibanda, uma **estátua que sinaliza o fim da construção**.

Podemos perceber um **volume chanfrado**, em pavimento único, que corresponde internamente às capelas do Batistério, à direita, e Nossa Senhora da Abadia, à esquerda. Na parte plana, decoração a feição de janela, e no chanfro, janela com vitral, todas

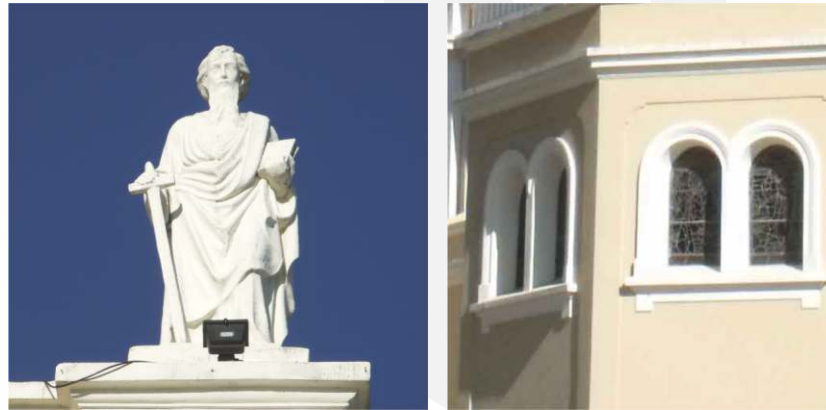
As **fachadas laterais** apresentam leitura longitudinal e se organizam em cinco volumes diferenciado, com a leitura similar a da fachada principal.

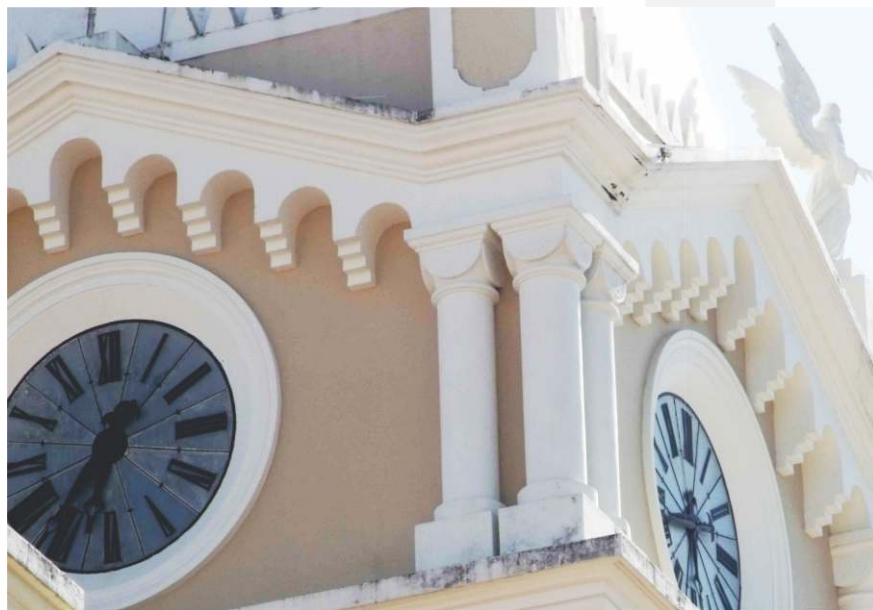
Mostradores do relógio da torre exibem o tempo

São formados por quatro esquadrias circulares com caixilhos de aço que dividem os círculos em doze gomos compostos por vidro branco leitoso de cinco milímetros de espessura. Na parte central, os mostradores têm um círculo com 26 centímetros em chapa de aço que sustenta os ponteiros do relógio.

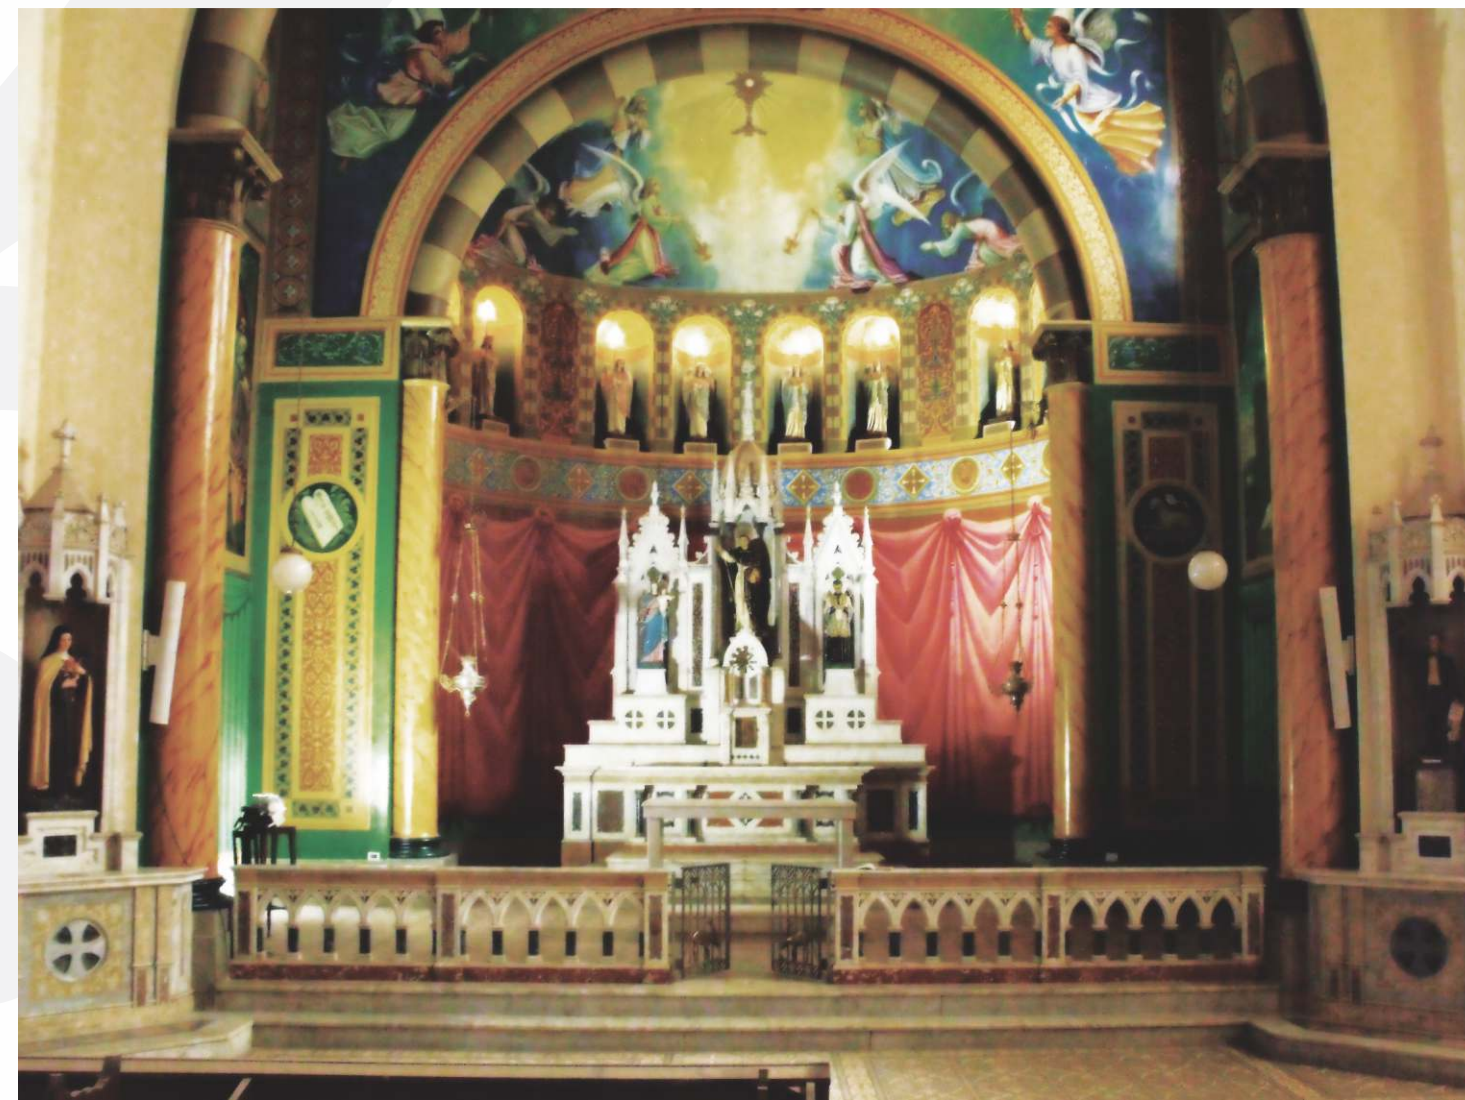
Capela-mor

O altar-mor é a parte mais importante de toda a igreja. A construção é em mármore importado. A estrutura veio pronta do exterior, mas a montagem foi feita aqui. Sua formação abobadada preenche o espaço, situação planejada para “encher os olhos” de quem observa, de modo que o Santíssimo Sacramento tenha plena visibilidade e um intenso destaque.

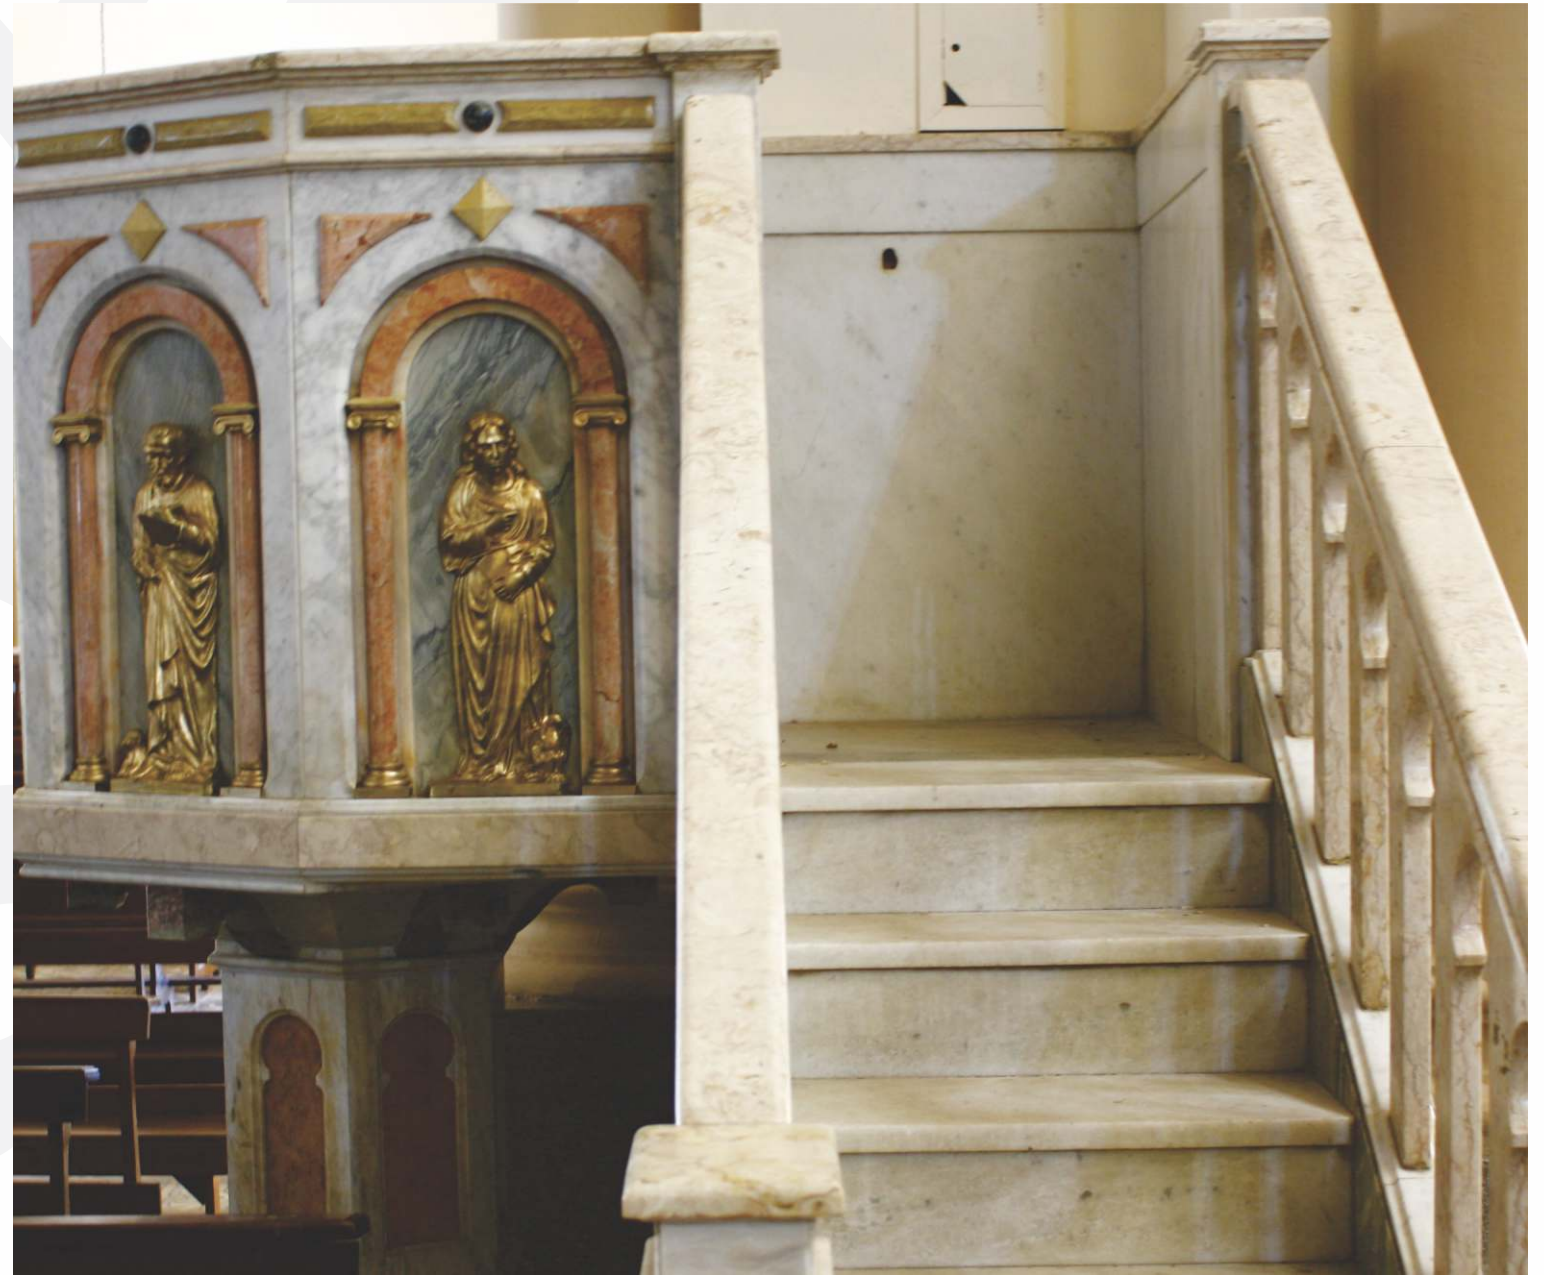
Evangelistas e Bom Pastor ancoram o púlpito

Representações em bronze dos quatro evangelistas e do Bom Pastor estão presentes no púlpito, que é em mármore.

São Mateus, São Marcos, São Lucas, São João e o Bom Pastor
ornamentam e sustentam o púlpito.

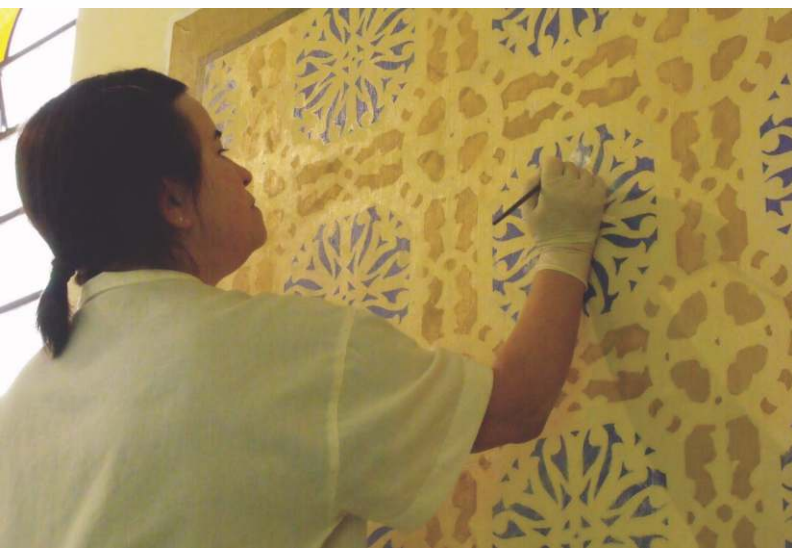
Desde a inauguração em 1948, com o passar dos anos a Matriz sofreu, recorrentemente, graves danos provocados pelas infiltrações de águas pluviais. Algumas reformas foram realizadas, e também restaurações, como a de 2001.

Nesta ocasião, houve relato das intervenções já executadas. Além disso, foram caracterizadas as degradações ocorridas nos diferentes setores do movimento por infiltrações de águas pluviais e os materiais usados para os revestimentos de paredes e pinturas.

O fenômeno de desprendimento das pinturas pode ter sido aguçado pela presença de sais solúveis nas argamassas das paredes que foram ativados em sua ação deteriorante pela água da chuva.

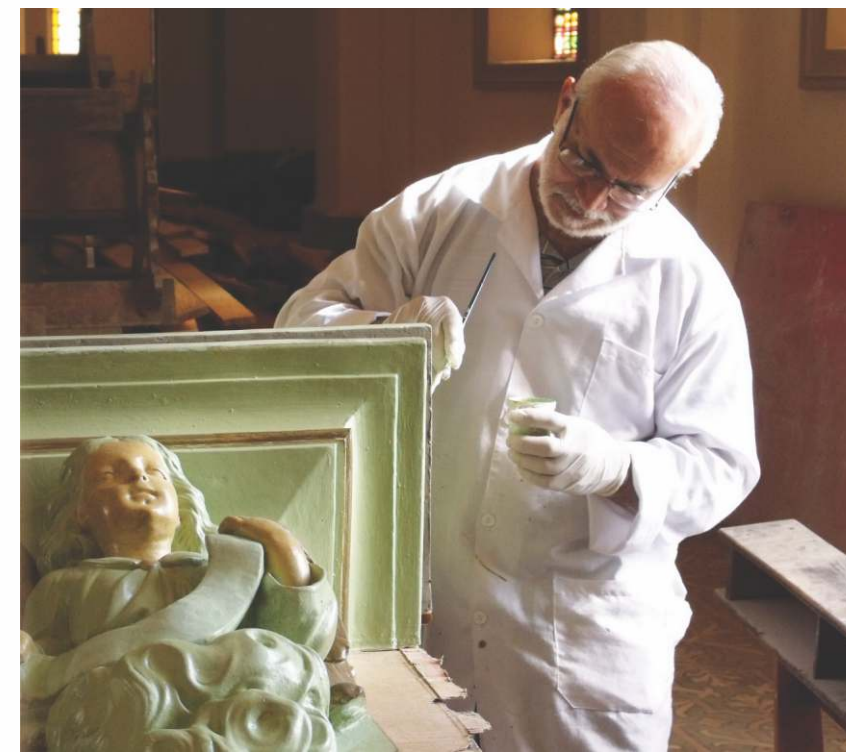
Em 2008, quando foi elaborado este projeto de restauração, a Igreja Matriz de São Domingos apresentava desgastes generalizados devido à ação do tempo, trincas nos pisos em ladrilho hidráulico da

nave, infiltrações de águas pluviais, vestígios de insetos xilófagos e excrementos de pássaros. Parte do estuque estava ruído, esquadrias com desgastes e vidros quebrados, elementos de arte aplicada com perdas, desgaste das pinturas, instalações elétricas e de para-raios danificados, sonorização e ventilação inadequadas, sistema de combate a incêndio precário e paisagismo externo com necessidade de reformulação. A partir destas constatações, o objetivo da restauração foi revitalizar e resgatar este importante exemplar da arquitetura. Para isso, a proposta foi de que os trabalhos não só saneassem os problemas de sua degradação física, mais ainda era necessário que fosse feita a valorização dos seus

- Recuperação da cobertura, com a substituição total do ripamento e entelhamento, recomposição das partes deterioradas do engradamento, colocação de manta para proteção das intempéries.
- Recuperação do estuque do forro.
- Recuperação das trincas do piso da nave e substituição parcial das peças do ladrilho hidráulico.
- Execução de nova instalação elétrica e recomposição dos lustres.
- Execução de nova sonorização e ventilação mecânica.
- Execução de novo sistema de proteção contra descargas atmosféricas.
- Execução de novo sistema de combate e proteção de incêndios.
- Recuperação das esquadrias.
- Imunização do madeiramento.
- Recuperação e limpeza dos pisos e forros existentes.
- Nova composição cromática para as alvenarias externas e internas.
